**福島第一原子力発電所における身体汚染発生に関する  
調査結果・原因と再発防止対策について**

2023年11月16日

東芝エネルギーシステムズ株式会社

# 増設ALPS\*配管洗浄作業における身体汚染発生の原因と対策について

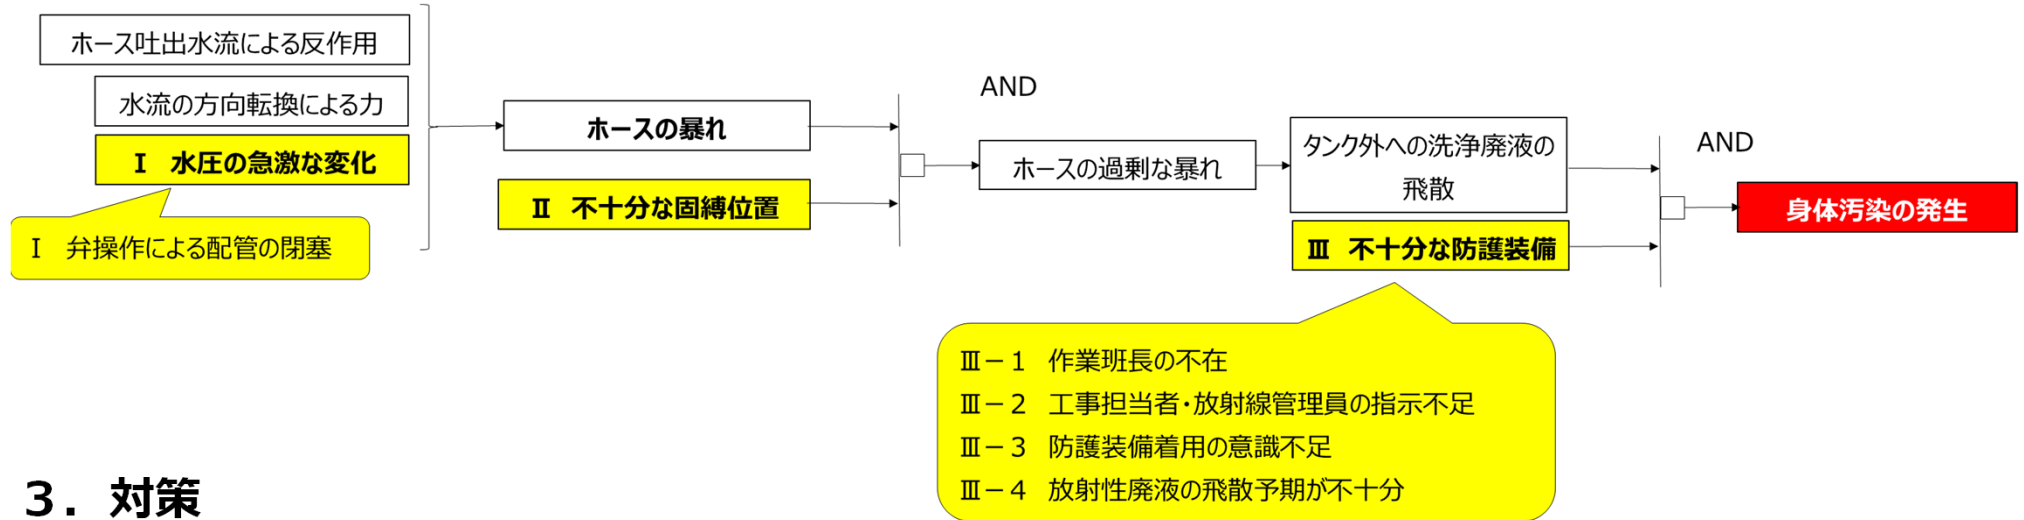
発生要因のブロック図を示す。3件の要因が重なって身体汚染が発生した。

要因 I :弁開度調整操作の禁止（当該弁に表示札等を設置）を徹底する。

要因 II :洗浄廃液が飛散しない構造となる、抜本的な設備改善を検討する。恒久対策が整うまでの間の対策としてはモックアップにより固縛位置を確定する。また、洗浄廃液飛散時の汚染拡大防止のため、対象エリアをハウスで区画する。

要因 III :放射性液体を取扱う作業では作業区画を設定し、適切な防護装備を装着する運用に見直す。

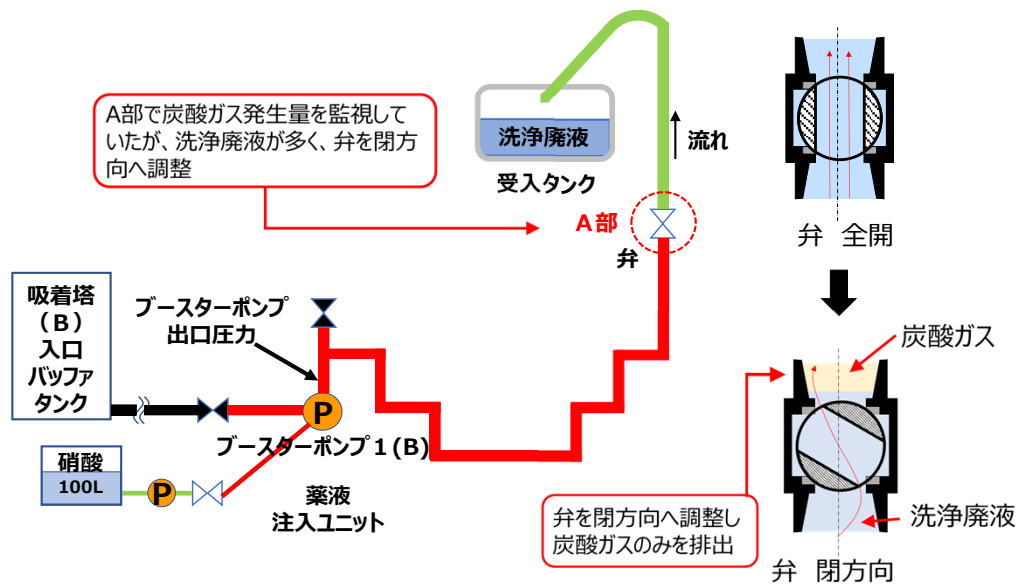
配管洗浄時間が長引いたことにより洗浄廃液発生量の増加を懸念したことから、当初予定になかった弁開度の調整を実施（閉方向）

- 予定のない弁開度調整操作の禁止（当該弁に表示札等を設置）通常や想定と異なる事象が発生した場合には、一旦作業を中断し対策を協議
- 洗浄時間が長引いた際のリスク評価(判断基準の明確化)の徹底

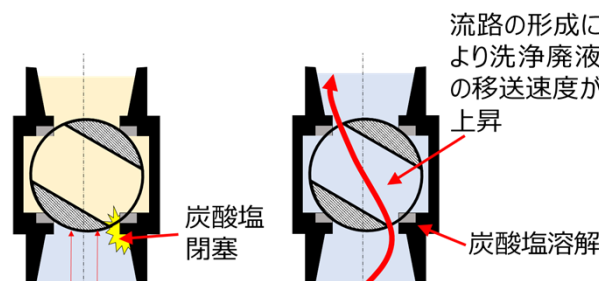
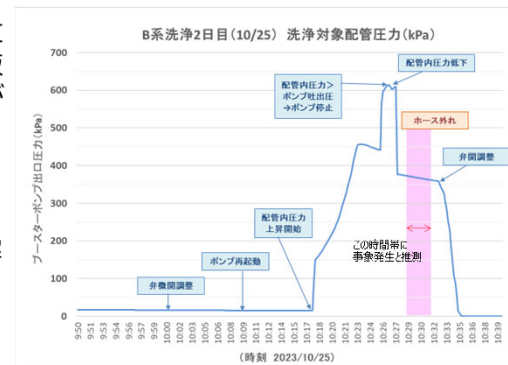
図3 弁の閉塞状態及び流路形成による洗浄廃液の移送状態

- 1)弁開度の調整により、炭酸塩が一時的に閉塞。系統内の圧力が一時的に上昇（図4参照）
- 2)硝酸による炭酸塩の溶解により閉塞が緩和され流路の形成・流路の形成により洗浄廃液の移送速度が上昇しホース端部に大きな反力が働き、ホースが外れた

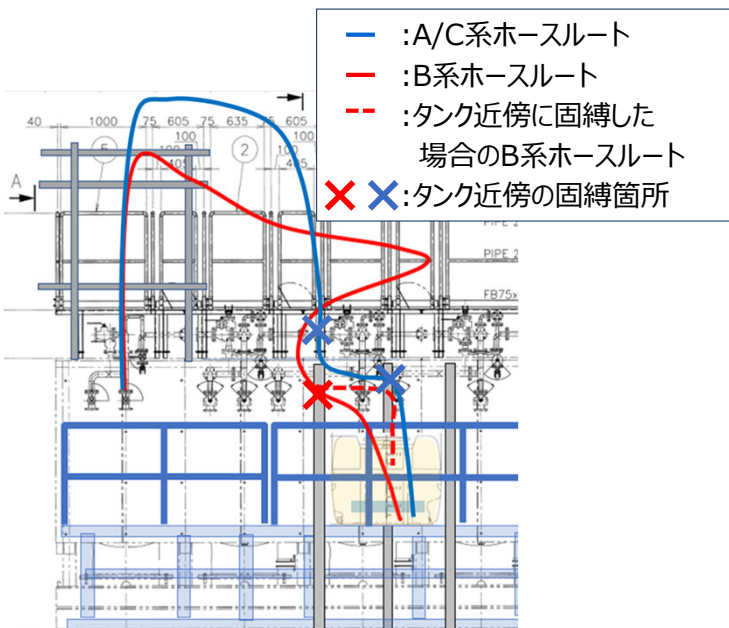
図1 A/C系とB系のホース固縛位置の違い (イメージ図)

- ホースにはたらく反力※<sup>1</sup>が大きくなると、ホースが動くが、ホース端部からの固縛位置が遠いと、ホースの振れ幅が大きくなる
  - この振れ幅が、タンク開口部より大きくなるとホースはタンク開口部から外れ、固縛位置から自然な位置（垂れ下がった位置）へと移動する
  - ホースが動く際にホースが曲がっていると、そこにはたらく流体の力でホースは複雑な動きをする
- ※1：物体にかかる外力に抗して、支持箇所に発生する力  
反力が増大する要因  
→流体の流れる方向、速度、圧力が急激に変動した場合

B系ではA/C系よりホース頂部を高くとれなかったため、ホース経路が複雑となり、タンク開口部近傍に固縛するとホース差し込みが浅くなりすぎた

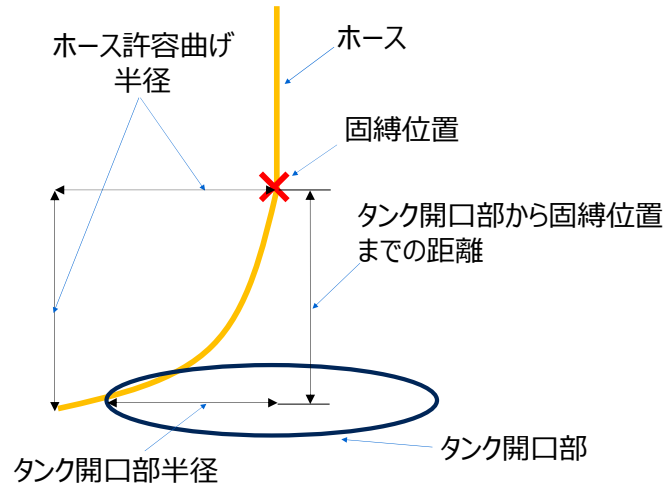
図2 ホースが外れない固縛位置のイメージ図

本事象発生時のホース固縛位置は、ホース許容曲げ半径の関係から、ホースが開口部から外れる関係にあり、不十分

ホースが曲がらないあるいはホースが曲がってもタンクから外れないホース固縛位置、固縛方法の検討が必要

実際のホースを用いて圧力と気液混合を模擬したモックアップにより、ホースの差し込み深さ、固縛位置を決定
