## 福島第一原子力発電所における廃炉・汚染水・処理水対策への取り組み

Efforts for Decommissioning of Fukushima Daiichi Nuclear Power Station and Management of Contaminated and Treated Water

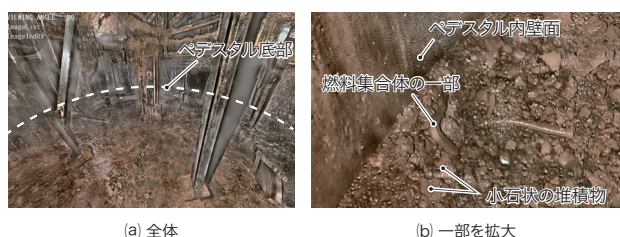
図5. 2号機におけるペDESTAL底部全体図と燃料集合体の一部

PCV内に発生する霧の影響を除去する画像鮮明化技術などを駆使して得た映像により、燃料集合体の一部のほかに、全域にわたって砂状・塊状の堆積物が存在し、燃料デブリの可能性あることを確認した。

Part of fuel assemblies at bottom of pedestal of 1F Unit 2

ペDESTAL底部調査は、2018年1月に実施した。調査ロボットは長尺パイプの先端に付けて空中移動し、ペDESTAL内へ入れた後、釣り竿（ざお）の要領でペDESTAL底部まで降り降ろすコンセプトとした。ペDESTAL底部の調査結果を、図5に示す<sup>(4)</sup>。これらの映像はPCV内に発生する霧の影響を除去する画像鮮明化技術と、調査エリア全体が分かるようカメラ映像を天球状に合成する技術を用いて作成した。これらの映像により、燃料集合体の一部のほかに、全域にわたって砂状・塊状の堆積物が存在し、燃料デブリの可能性あることを確認した。

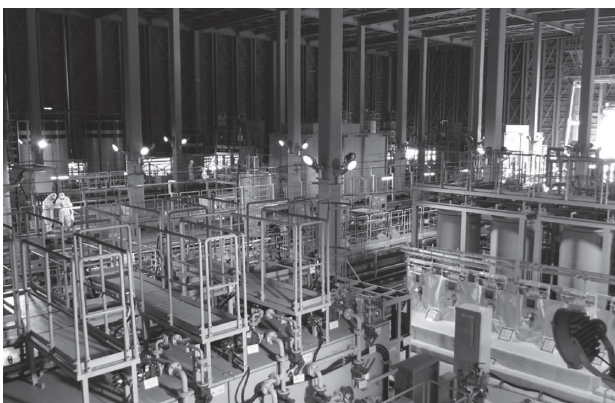
図9. 増設ALPSの全景

既設ALPSの処理実績に基づいて鉄共沈工程を削除すると同時に、実液を使用したラボ試験結果から、吸着塔数の追加、吸着材の通水順序変更を適用して、核種除去性能を向上させた。

Second ALPS system

増設ALPSは既設ALPSと同様の構成であるが、既設ALPSの処理実績から、鉄共沈工程を削除した。また、実液を使用したラボ試験結果から、吸着塔数の追加、吸着材の通水順序変更を適用し、核種除去性能を向上させた。図9に、増設ALPSの全景を示す。
