海外におけるタービン発電機の改良保全技術

Generator Rehabilitation Technologies for Overseas After-Care Market

In order to offer solutions that are appropriate for each need, Toshiba provides a variety of technologies such as the high thermal conductivity (HTC) insulation system, water leak detection by the potential mapping test (PMT), rotor maintenance with the high-pressure/high-velocity oxygen fuel process, and other analysis technologies. These technologies demonstrate our capability to offer optimal solutions for turbine generator rehabilitation in the after-care market.

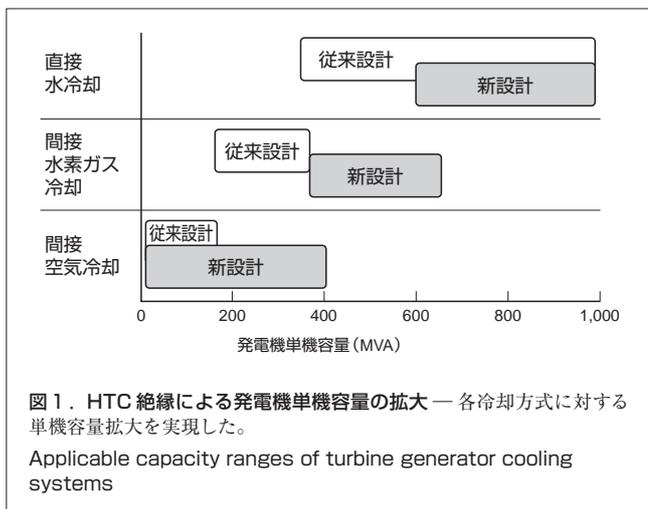
優れた電気絶縁性能を要求される。一般に絶縁物は電気絶縁とともに熱絶縁としても機能するため、いかに効率よくコイルを冷却するかが設計上重要となる。そこで開発されたのが、HTCである。従来の絶縁システムに比べ約2倍の熱伝導率を持ち、**図1**に示すように各冷却方式に対する発電機単機容量を増すことができる。**図2**は、同一設計で固定子コイル絶縁のみHTC絶縁に変更した発電機(350 MVA級)の温度上昇試験結果を示し、HTC絶縁適用によるコイル温度低減効果が確認された。

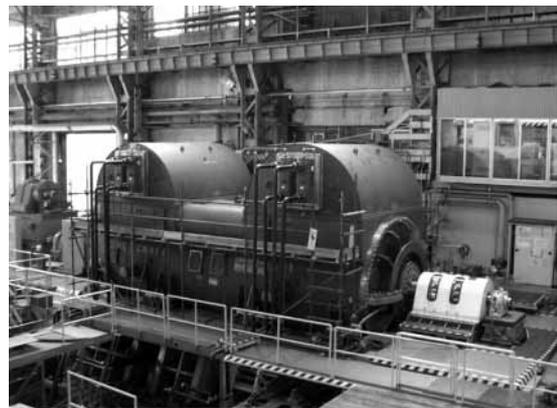
図3. リブレース用445 MVA発電機の外観 — 工場試験時のようすを示す。
445 MVA generator in shop test

当社ではこの技術を適用し、**表1**、**図3**に示すとおり、広く海外の他社製経年機(Non-OEM)の一式更新をした実績を持っている。

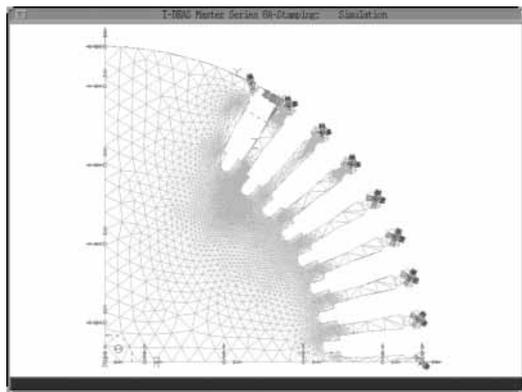
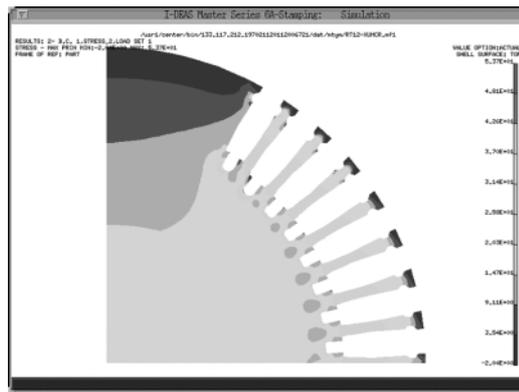
図4. ロータの有限要素モデルと解析結果 — ロータスロット形状をFEM解析により最適化する。
Analytical model of rotor

当社では、1,000 MW級大容量発電機の製作実績に基づき、既設ロータでの外径寸法を変えずに、ロータスロット形状を有限要素法(FEM)解析(**図4**)により最適化し、ロータコイル寸法を変更するとともに、コイル冷却通風穴寸法の最適化を図り、通風冷却性能を改善した。これにより、ロータコイル温度を低減することに成功し、既設の不適合を解決した製品(**図5**)を客先に提供することができた。

(a) 発電機スロット断面のFEMメッシュ

(b) 発電機スロット断面の応力状態

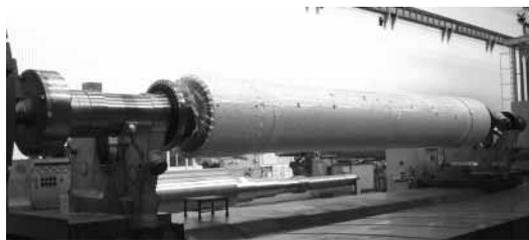
図5. 945 MVA 発電機用ロータ — 1,000 MW 級大容量発電機の製作実績に基づき、既設の不適合を解決した予備ロータを納入した。
Spare rotor of 945 MVA generator

3.1.2 ロータ性能向上技術 当社は海外向けに945 MVA発電機(Non-OEM)の予備ロータを納入した実績を持つ。既設ロータはコイル温度の上昇値が高く、コイルの熱伸びによりコイルが大きく塑性変形し、隣のターンのコイルに接触するという不適合が発生していた。

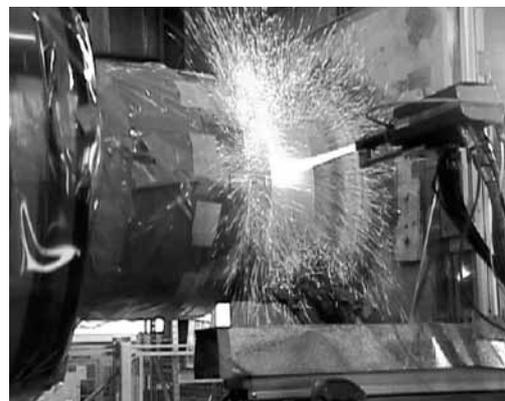
図6. ロータシール部の現地溶射補修 — ロータ水素シール部の傷を現地にて補修する技術を確認した。

溶射とは、溶かした金属の粉末を被射体(金属)に高速で射出し、被射体の上に数mmの薄い金属の皮膜を作る技術のことである。当社はロータの補修技術として、ロータ材料に近いCr-Mo-V(クロム・モリブデン・バナジウム)粉体を溶射し、ロータ水素シール部の傷を現地にて補修する技術を確認した(図6)。

ロータ水素シール部表面に深い傷ができてしまうと、通常はロータ外径を削り、水素シールリング径を小さくして使用するが、数台の同型の発電機で予備ロータを共有しているような発電所では、一台だけ寸法を変更して使用することができない。溶射技術を用いると、ロータ表面の傷を埋められるため、ロータ径の変更なしに補修が可能となる。

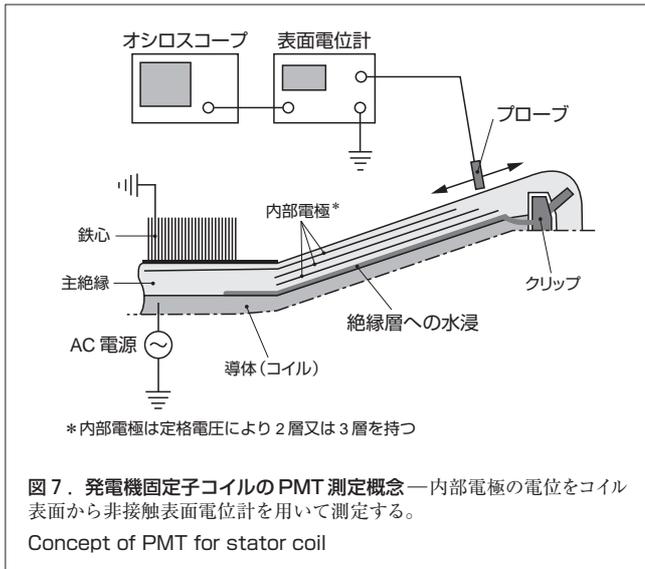
一方、メーカーによっては、水冷却固定子コイルエンド部表面の電界緩和のため、絶縁層中に内部電極金属はくの巻込みを持った仕様としている。一般的に水漏れにより吸湿する絶縁層は、この内部電極(最内層)とコイル間に存在する。従来の水漏れ診断技術(CMT)では、測定電極の面積に対

し内部電極が極端に大きく、これらが電氣的に直列接続となるため、測定電極を当てた部分と内部電極(最内層)の静電容量だけが検出されてしまう。

そこで当社は、内部電極の電位を非接触表面電位計を用いてコイル表面から測定する技術を独自に開発し、PMT (Potential Mapping Test)と名づけ、2003年1月に米国のEPRI主催の国際会議で発表した(図7)。この発表を契機に海外から計5台(いずれも原子力発電所)の発電機PMTを依頼され、水漏れコイルの発見に成功している。

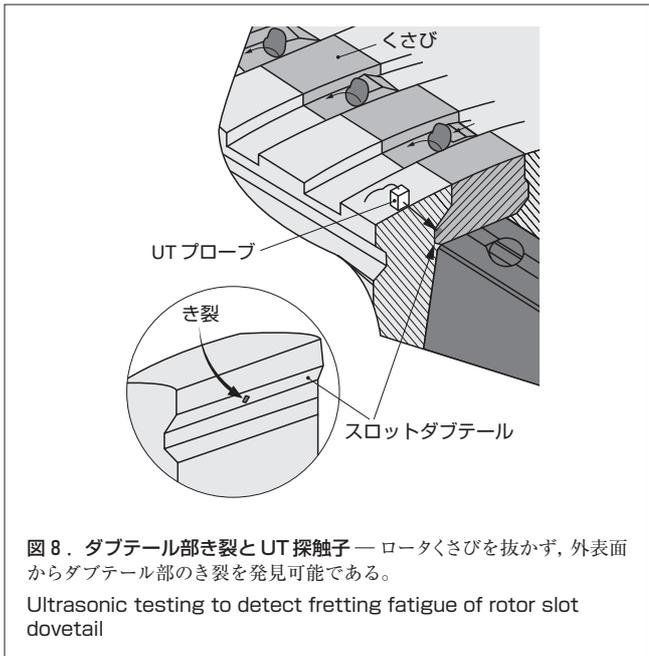
このUT技術は、ロータスロットダブテール部のき裂検査用UT探触子を開発し、ロータくさびを抜かずにロータの外表面から容易にダブテール部にあるき裂を発見できるようにしたものである(図8)。

現在、この探触子を用い、き裂の詳細寸法を測定できる技術を開発中で、今後は他社製ロータのき裂検査と、運転履歴から、そのロータのき裂発生メカニズムをシミュレーション技術により解明し、個々のロータの余寿命診断サービスを展開していく。
