インドネシア イナルム社向け 275 kV 送電線保護装置盤 更新プロジェクト

Project for Replacement of 275 kV Transmission Line Protection Panels for Inalum in Indonesia

Toshiba completed the renewal of transmission line protection panels for the Indonesia Asahan Aluminum, PT (Inalum) hydroelectric power station, located in the lower reaches of the Asahan River in Northern Sumatra, Indonesia, in January 2008. This project was a part of rehabilitation projects for hydroelectric power generation and transmission equipment and aluminum smelting facilities.

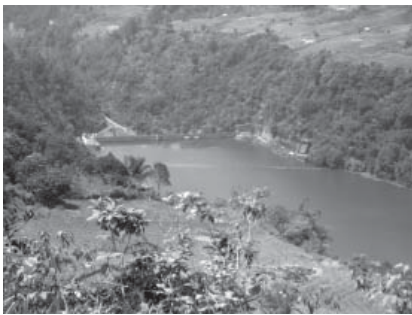
図1. シグラグラ水力発電所の貯水ダム — アサハン川のシグラグラ滝に建設された常時出力426 MW、最大出力513 MWの水力発電所である。

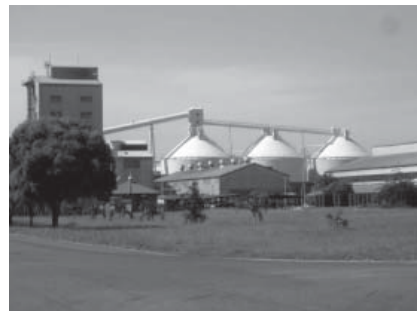
図2. クアラタンジュンのアルミ製錬所 — アルミ製錬は、510基の電解炉が操業率98%で稼働しており、約400 MWの電力を消費している。

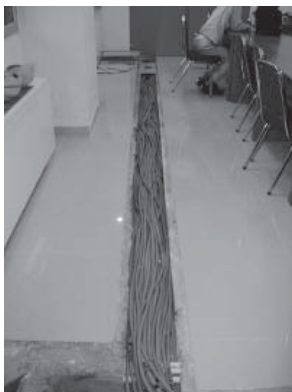
図6. シグラグラ水力発電所における新設ケーブル敷設のようす — 既設ケーブル用のピットがいっぱいだったため、新設ケーブル敷設用のピットを新たに設けた。

このような入念な事前検討により、実際の現地工程もスムーズに進み、懸念された2時間復旧が求められるトラブルもなく、契約期間内に更新作業を無事終了することができた(図6)。
