# 都市高速道路の出入口での誤進入を防ぐ立入り者検知システム

False Approach Detection System to Prevent Accidents at Entrances and Exits of Urban Expressways

倉田 亮一      渡部 泰成      和田 亮

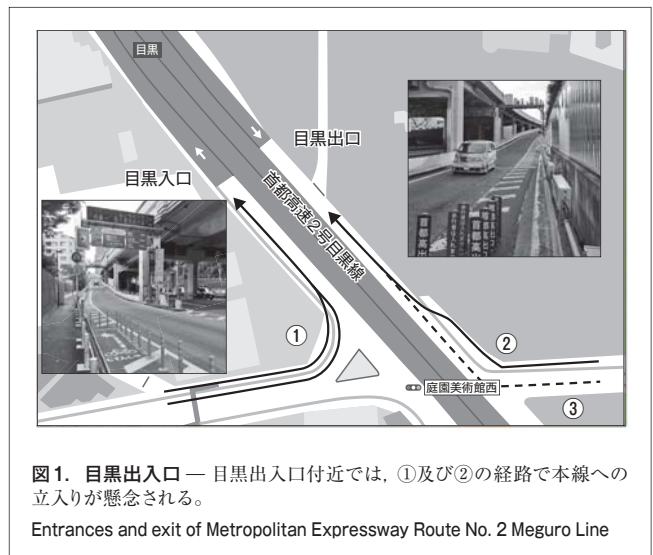
当社が立入り者検知システムを設置して試行運用を行ったフィールドは、目黒出入口である（図1）。

及び排気量125cc以下の自動二輪車が、誤って目黒入口から首都高速2号目黒線の本線に立ち入る可能性がある(図1の①)。目黒入口の手前には、この先が首都高速道路であることを警告する案内板の門柱(以下、案内板門柱と略記)が、更にその先にはETC(自動料金収受システム)用のアンテナなどが取り付けられた門柱(以下、ETC門柱と略記)が、それぞれ設置されている。

また、目黒出口においても交差点を右折してきた歩行者や自転車などが、誤ってそのまま首都高速2号目黒線の本線に立ち入る可能性がある(図1の②)。こちらにも、目黒出口のすぐ近くにETC門柱が設置されている。

今回開発した立入り者検知システムは、歩行者などの立入りを事前に検知し、現場で警告を行うことで立入りの抑止を図るとともに、首都高速道路(株)の交通管制室及び本社に対して発報を行い、立入り者の保護などの現場対応を促すものである。また出口においては、立入りだけでなく逆走運転(図1の③)による誤進入車両(排気量125ccを超える自動二輪車、及び自動車)の検知も行い、同様に交通管制室及び本社に発報する。
