# 電気絶縁油のライフサイクルとPCB混入の可能性

【微量PCB混入の可能性】  
 ○: 要因となる可能性が高い  
 △: 要因となる可能性がある  
 ×: 要因とはなり得ない

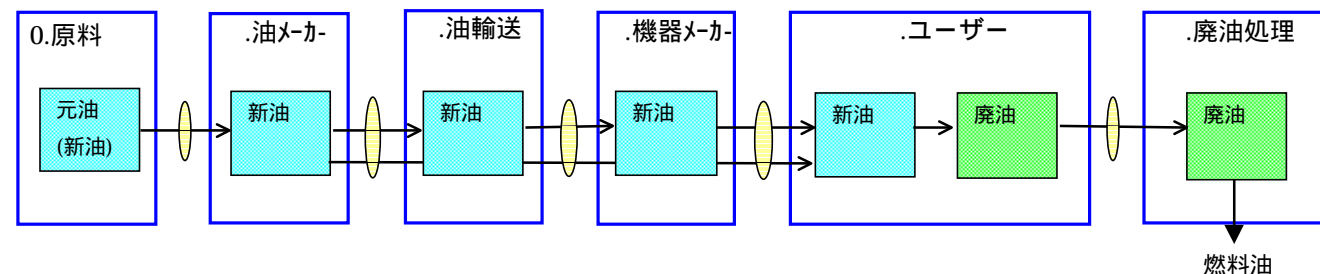
## A 期間：新油のみ使用期間～1953年

検出事例：新油 7台  
 再生油 0台  
 計 7台

1. 検出事例があることから、新油そのもの もしくは ユーザーにおける保守・メンテナンス時の使用油にPCBが混入していた可能性あり。( )
2. 1953年以前に一部の再生油メーカーでは再生油を生産していたことから、廃油処理の過程において、既にこの時期にリサイクル油が再生油メーカーに還元されていたものと考えられる。

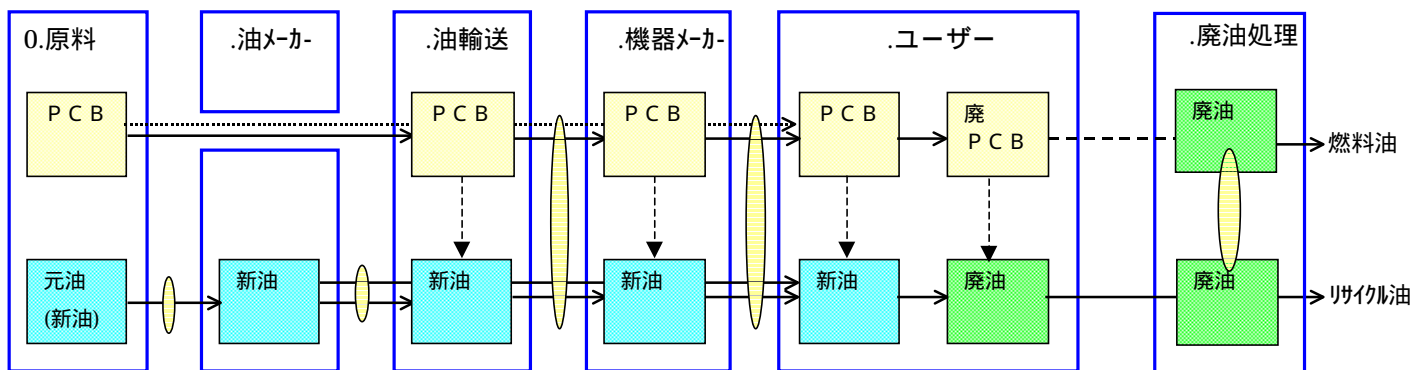
## B 期間：PCBと新油並行生産期間1953年～1972年

検出事例：新油 165台  
 再生油 0台  
 計 165台

- : PCB油は専用ドラム缶で納入(×)
- : 機器メーカーの製造工程はPCB油使用ラインと新油使用ラインとに完全分離されていた。(×)
- △: 製造工程における人的作業ミスによるPCB混入の可能性は極めて低いながら、完全に否定し得ない。( )
- ×: 混入があったかは不明
- : ここで混入があったとすると、廃油排出者及び再生油メーカーがPCB分析を行なっていないことから、微量PCB混入の一番大きな要因となり得る。(推測: )

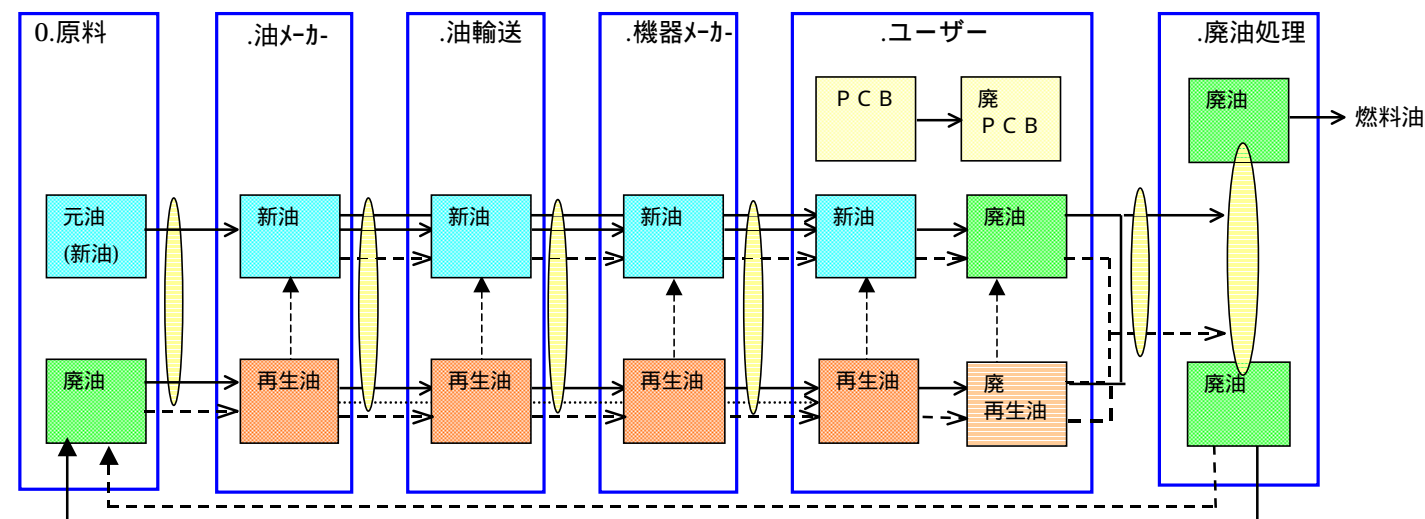
## C 期間：

C1期間：新油のみ使用期間

C2期間：新油と再生油並行生産期間

C3期間：新油のみ使用期間

検出事例：新油 47台  
 再生油 0台  
 計 47台

- : 廃油排出者及び再生油メーカーは、元油となる廃油のPCB分析を実施していなかった。( )
- : 新油&再生油メーカーにおいて製油ライン・配管・原料油受入設備等 完全に分離されていなかった。( )
- : 新油&再生油メーカーは、油出荷時のPCB分析を実施していなかった。( )
- : 新油メーカー6社は、他の新油&再生油メーカーの委託・購入品を販売していた。( )
- : 機器メーカーは、受け入れ時にPCB分析を実施していなかった。( )
- : 製造設備が新油と再生油と共有になっていた機器メーカーがあり。( )
- : 機器メーカーは、出荷時にPCB分析を実施していなかった。( )
- : 混入があったと思われる事例あり。( )
- : 混入があったかは不明。
- : 混入があったとすると、再生油によるPCBの二次的拡大汚染の要因となる。(推測: )

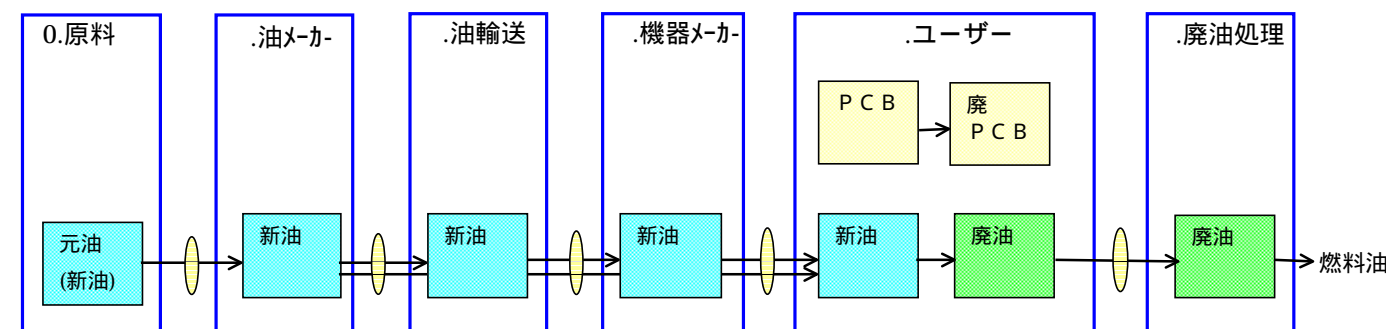
## D 期間：新油のみ使用生産期間1990年～現在

検出事例：新油 1台  
 計 1台

1. 油メーカー・機器メーカーとも、定期的に油のPCB分析を実施するなど、品質管理強化を実施。
2. 1990年1月、再生油が製造中止された以降、微量PCBの混入事例は殆ど無くなった。
